Análisis Costo – Eficiencia

**Imagen Urbana del Frente Lacustre del Centro
Histórico de Valle de Bravo.**

Proyecto de Integración Urbana del Frente Lacustre del Centro Histórico de Valle de Bravo, Valle de Bravo, Estado de México.

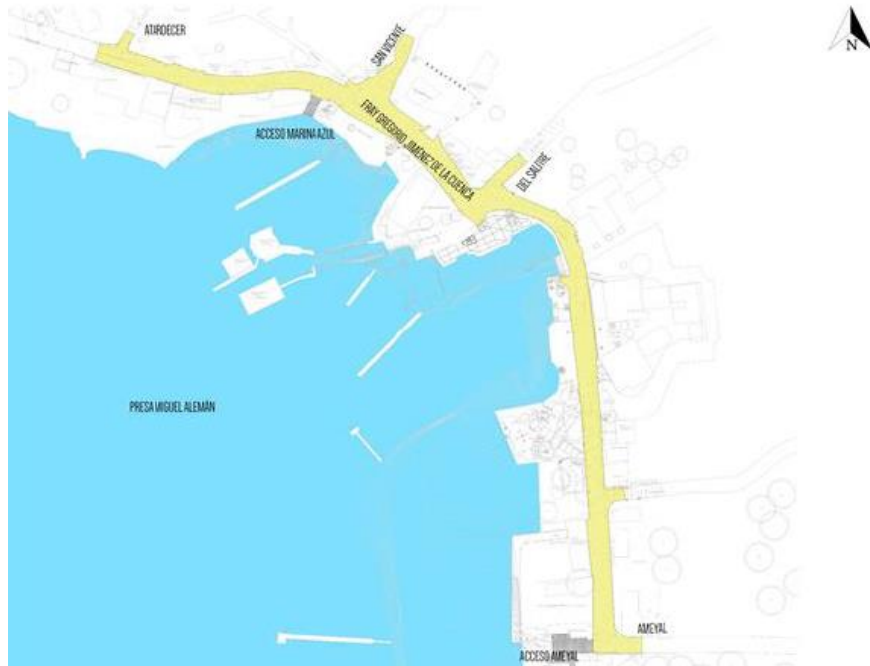
Figura 7. Localización Vialidad principal

Los pavimentos de esta zona se encuentran de manera general en buen estado, sin embargo, hay tramos con deterioros considerables. Su superficie de rodamiento es a base de pórfido.

Tiene una superficie de 9,447 m², con anchos variables y una longitud de 582 metros lineales.

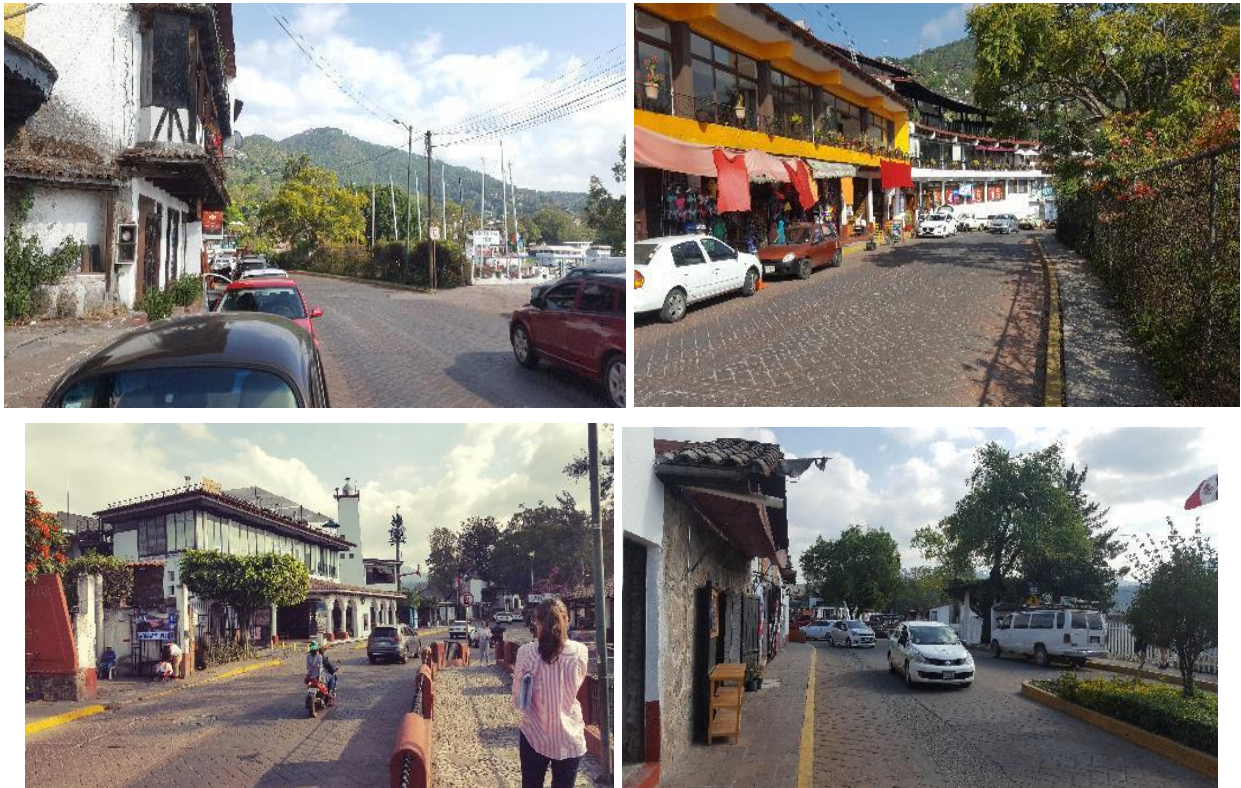
Fotografía 1. Vialidad principal

A causa de los estacionamientos informales, la circulación vehicular sobre la avenida Fray Gregorio Jiménez de la Cuenca se obstaculiza en algunos tramos, generando además contaminación auditiva, visual y problemas de movilidad.

Al ver una saturación vehicular, el espacio se satura y se pierden las visuales más atractivas hacia la presa. Los pavimentos en ciertas zonas están deteriorados, la obstaculización en banquetas y en el arroyo vehicular hacen percibir el espacio cargado y perder las visuales atractivas a los demás espacios.

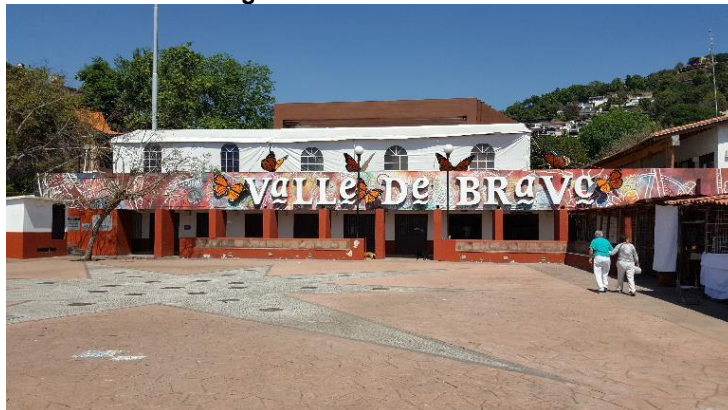
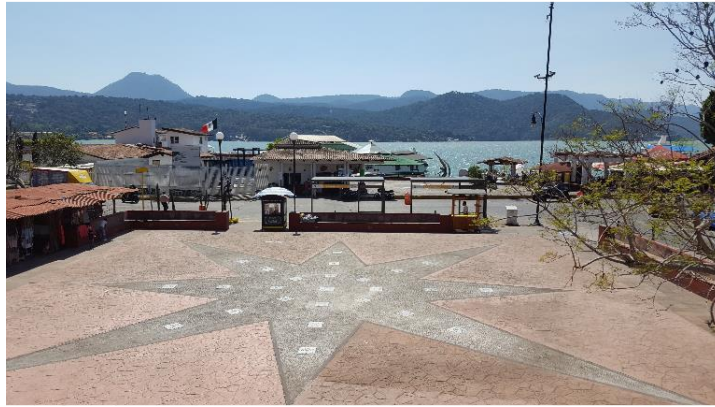
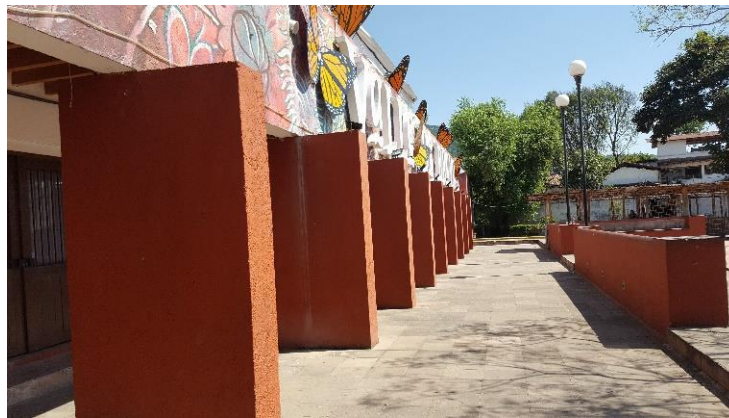
Fotografía 2. Plaza Bicentenario

La Plaza Alameda Bicentenario tiene una superficie de 1,172.96 m² y se ubica viendo hacia la presa con la calle Rincón de S. Vicente a la derecha, un estacionamiento público a la izquierda, en la parte de atrás colinda con la Alameda Bicentenario y al frente con la calle de Fray Gregorio Jiménez de la Cuenca, que al cruzar por un REVO conecta con la Plaza del Ángel.

La plaza Bicentenario se encuentra junto a la alameda Bicentenario y la plaza del Ángel; se ubican frente al embarcadero principal y con vista directa hacia la presa. Ambas plazas colindan con la calle de Fray Gregorio Jiménez de la Cuenca.

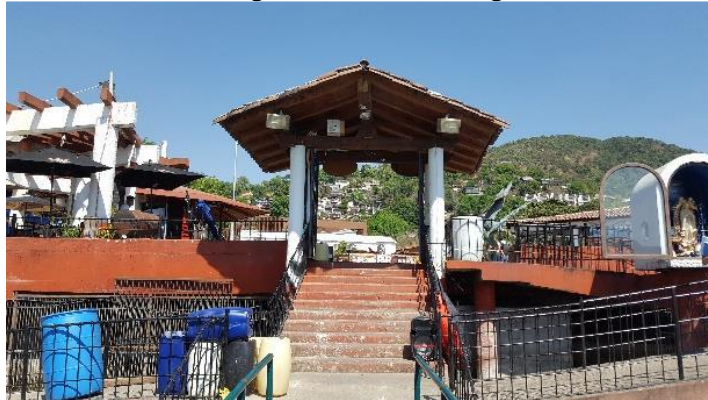
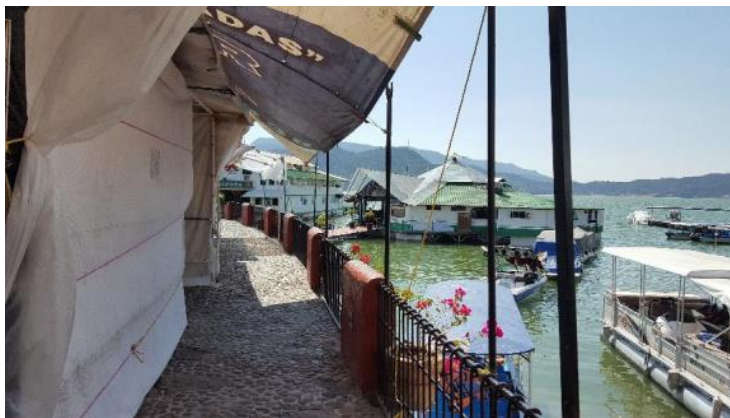
Fotografía 3. Plaza del Ángel

La Plaza del ángel cuenta con 1,136.80 m². Se tienen locales comerciales, locales turísticos, una escultura, puestos ambulantes, el acceso hacia el embarcadero principal y una zona pequeña de miradores. Esta plaza está desplantada en terreno natural y sólo la parte contigua a la presa tiene un volado de aproximadamente 2 m y en la parte de abajo está sostenida por medio de columnas. Los espacios resultantes entre el muro de contención y la columna son utilizados como

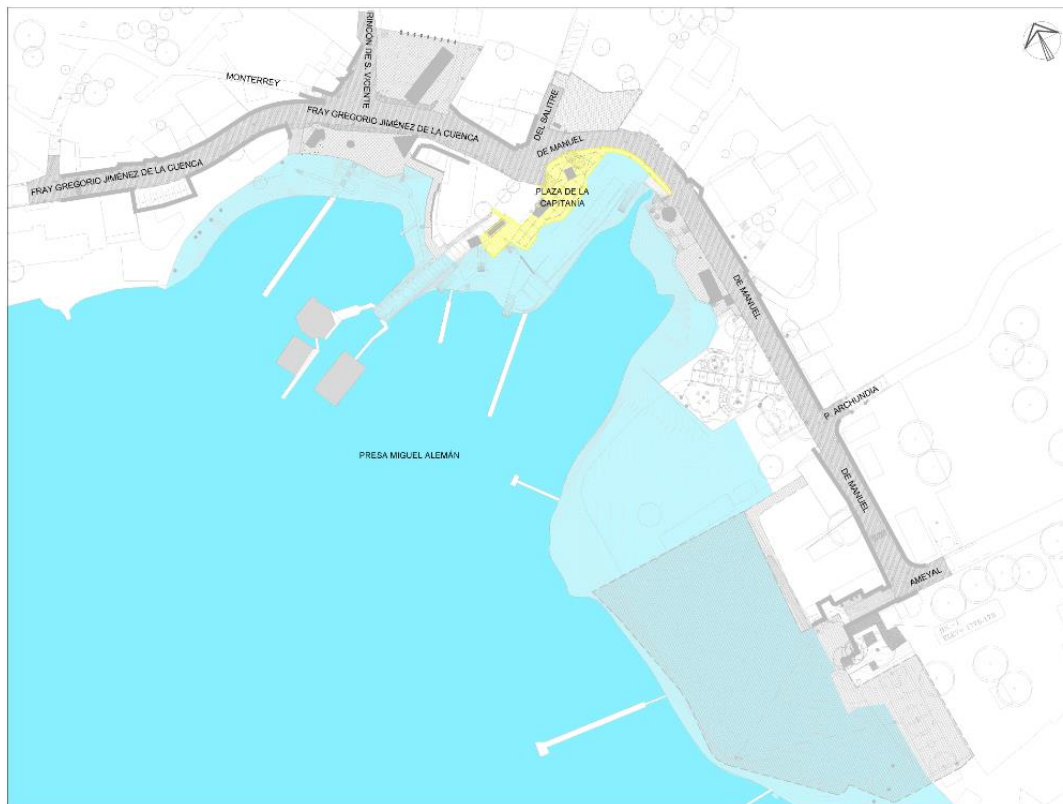
Figura 9. Localización Plaza de la Capitanía

Continuando por la calle de Fray Gregorio Jiménez de la Cuenca y pasando la Capitanía de Puerto se encuentra la Plaza de la Capitanía la cual cuenta con una superficie aproximada de 1,183 m², delimitada por el acceso conformado por el estacionamiento de la Capitanía de Puerto y el muelle que va hacia los Restaurantes Flotantes, y al otro extremo se conecta con la última de las plazas del ámbito llamada la Plaza de la Mariposa que mide 774m² y cuya colindancia es el Restaurante de los Lagartos.

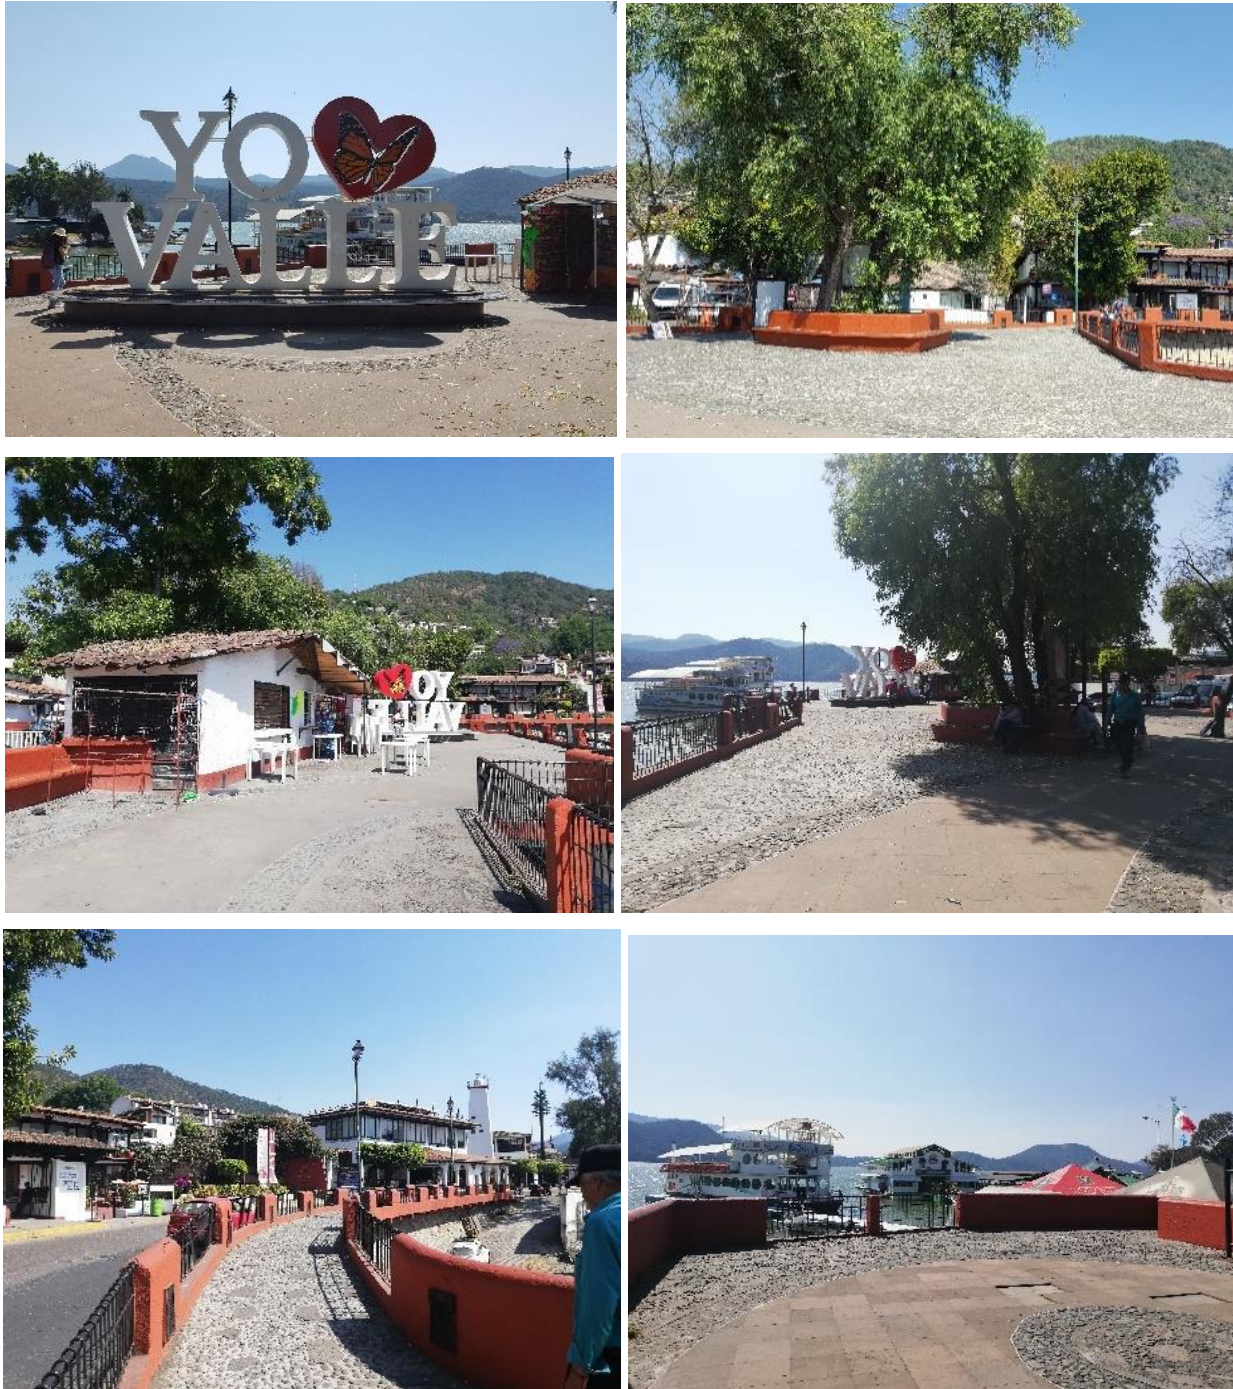
Fotografía 4. Plaza de la Capitanía

Esta plaza está por arriba del nivel de la calle por lo menos 60 cm y debajo de la misma se haya el estacionamiento para el restaurante “Los Pericos”. El pavimento del estacionamiento es de tierra apisonada y cuando sube el nivel del agua de la presa este espacio se inunda por lo menos 2.00 m.

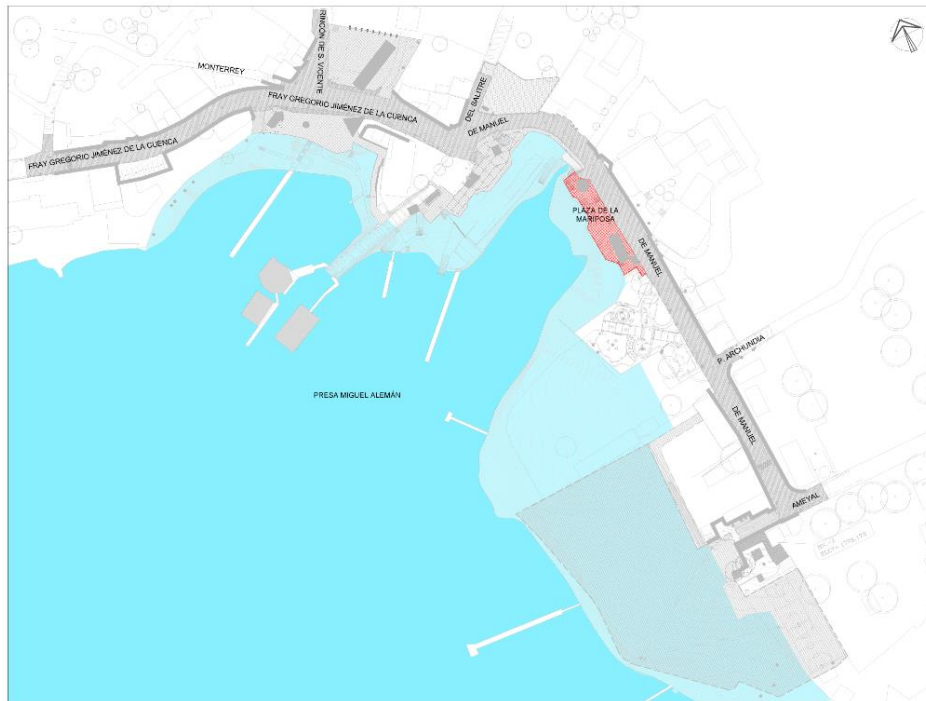
Figura 10. Localización Plaza de la Mariposa

La Plaza de la Mariposa mide 774m² y tiene como colindancia el Restaurante de los Lagartos.

La plaza de la mariposa tiene actualmente una vocación comercial por los puestos ambulantes de venta de diversos artículos (collares, playeras, bolsas etc.), estos puestos y sumados a otros elementos arquitectónicos como una pérgola de concreto y un módulo de información turística bloquean las visuales hacia la Presa Miguel Alemán desaprovechando el potencial de la plaza.

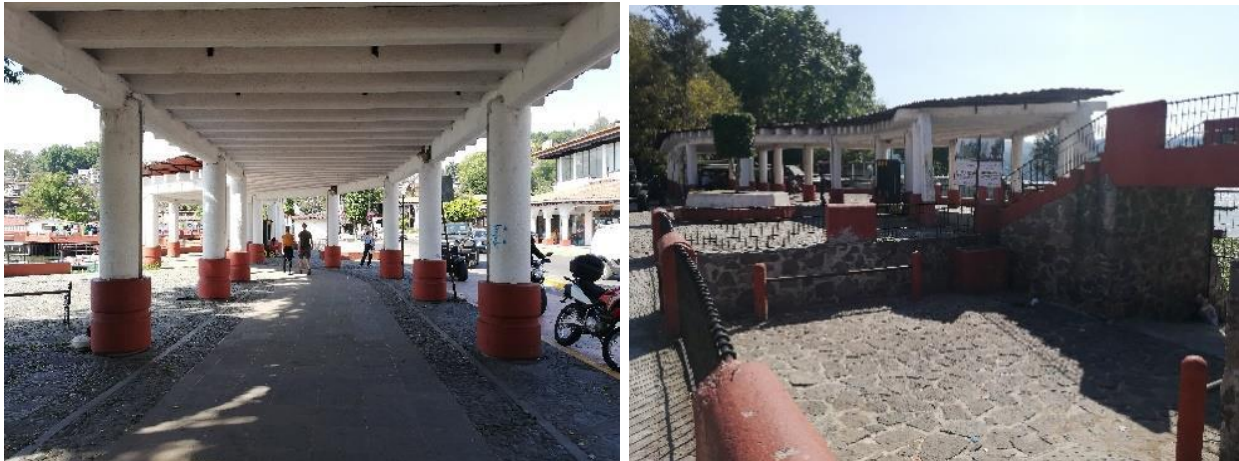
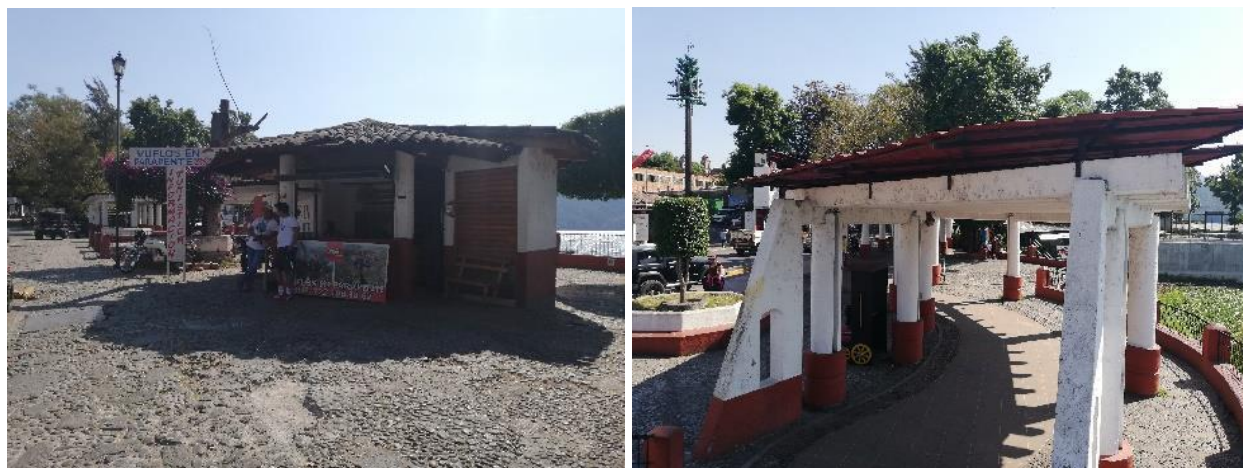
Fotografía 5. Plaza de la Mariposas

A lo largo de las plazas se pueden observar una similitud en la falta de integración del usuario-espacio, causada por la ineficacia en la ordenación del espacio, la escasez de actividades, la falta de mantenimiento y la infraestructura dañada que impide su permanencia.

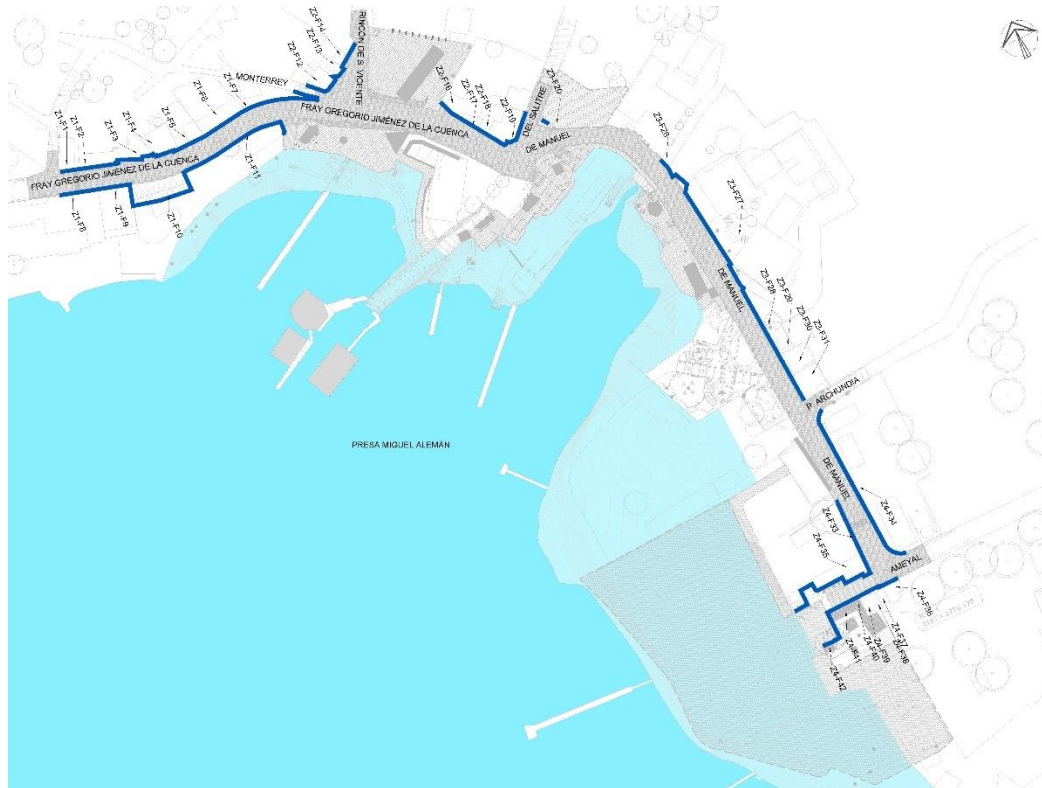
Figura 11. Localización de fachadas

En cuanto a los elementos que delimitan el ámbito de estudio, se identificaron 43 edificaciones de las cuales: dos son lotes de equipamiento cultural, un lote concesionado como local comercial, un lote de equipamiento de la marina, un lote de infraestructura hidráulica y los 36 lotes restantes son privados, que se componen por viviendas, locales comerciales y turísticos; todos ellos con la problemática de tener elementos que no generan una comunicación e integración con el entorno. Actualmente, las fachadas sobre la vialidad, no cumplen con la normatividad vigente, además de que existe comercio informal en la vía pública generando una imagen urbana deteriorada.

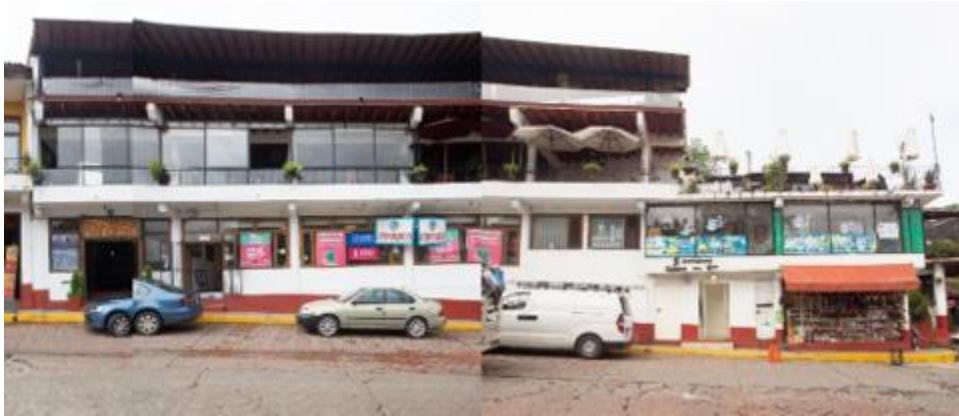
Fotografía 6. Fachada comercial

El recorrido arquitectónico sobre la vialidad desde la calle Atardecer hasta la calle Ameyal, se encuentra seccionado por la diversidad entre fachadas y los elementos que la integran, no existe una congruencia arquitectónica en el recorrido a pesar de ser algo que fomenta el reglamento. Existen deficiencias en cuanto al mantenimiento de fachadas y cubiertas, una incongruencia en la relación vano/macizo, inexistente uniformidad en anuncios comerciales y una marcada falta de vegetación a lo largo de la vialidad.

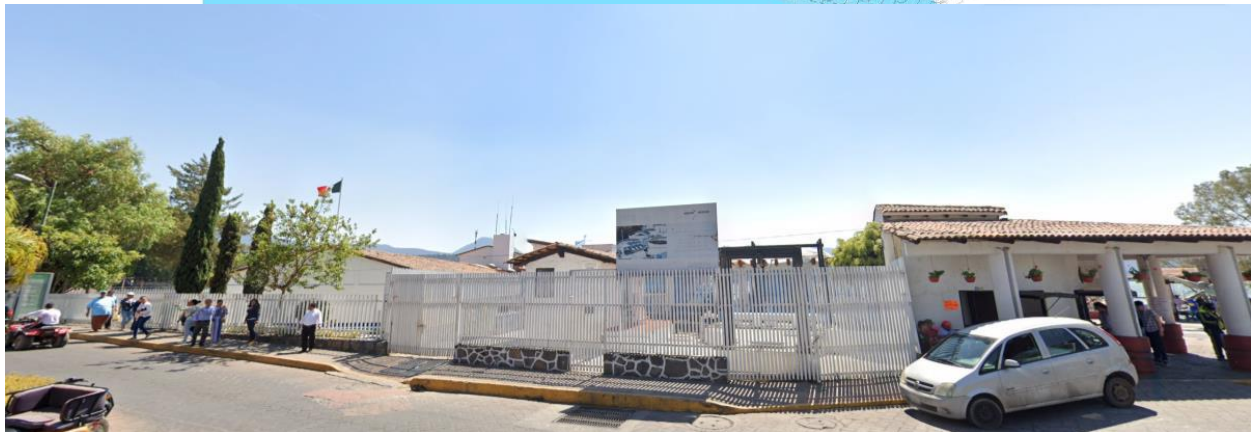
Fotografía 8. Fachada cárcamo y capitanía del puerto

problemáticas es que cuenta con una fachada ciega, lo cual no permite su integración y homologación de su imagen urbana.

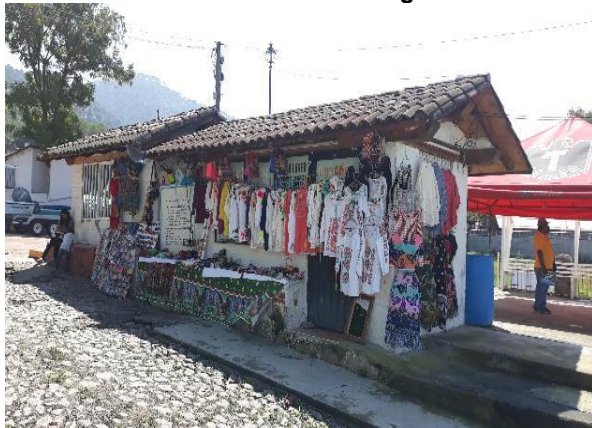
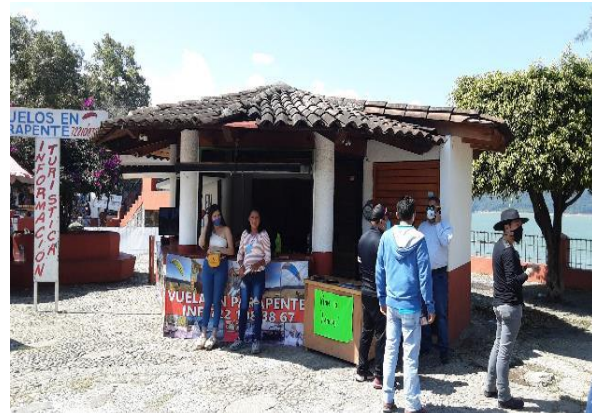
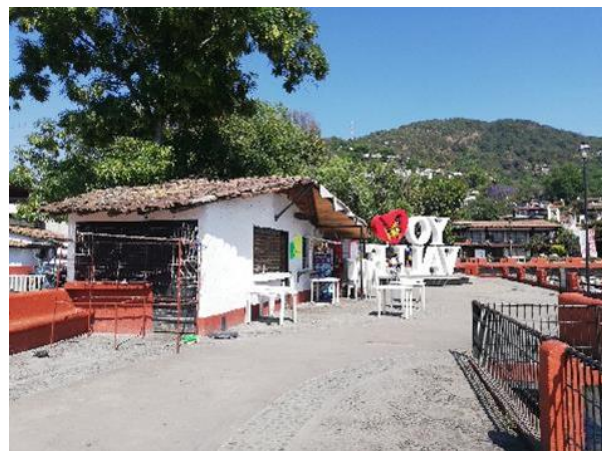
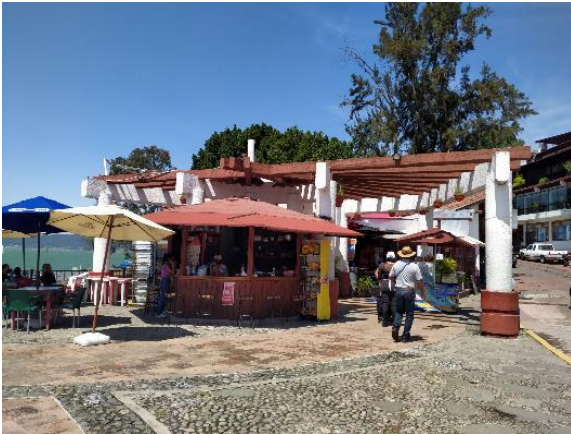
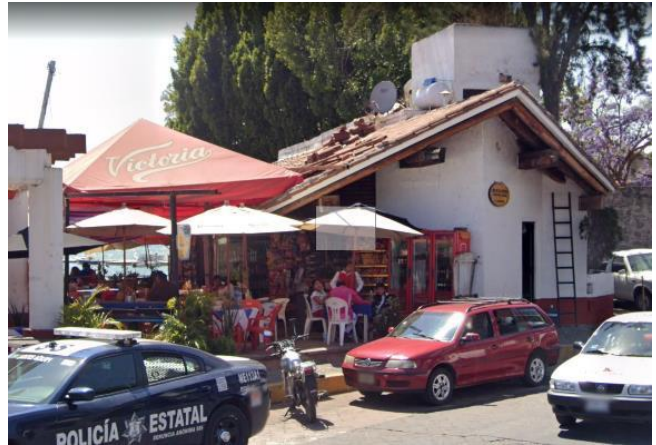
Figura 12. Módulos comerciales y turísticos

Al no tener un control sobre los locales, estos tienen diferentes servicios que a las ves necesitan distintos espacios y mobiliario que muchas veces no cabe dentro de las áreas correspondidas por lo que suelen expandirse y utilizar parte de las explanadas de las plazas colocando mobiliario poco adecuado y obstruyendo zonas de circulación. Y al no estar equipados para ese giro se presentan problemas de higiene.

Venta de artesanías Plaza de la Capitanía

Local Comercial Plaza Capitanía

Quiosco Plaza del Ángel

Restaurante Plaza del Ángel

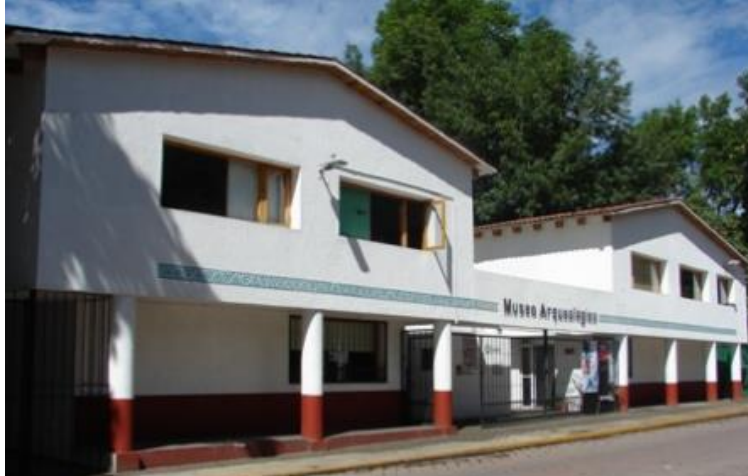
Fotografía 13. Museo Arqueológico de Valle de Bravo

Por último, el Museo Arqueológico de Valle de Bravo es jurisdicción de la Secretaría de Cultura dentro de Patrimonio y Servicios Culturales del Estado de México, este lugar contiene piezas arqueológicas recuperadas por el INAH. El discurso museográfico hace énfasis en el desarrollo cultural de la época prehispánica de Valle de Bravo y presenta, con fines comparativos, un recorrido por las 18 zonas arqueológicas abiertas al público en el Estado de México. El museo contiene en su acervo, más de 300 piezas arqueológicas en diferentes materiales como cerámica (vasijas, figurillas y malacates), collares de concha y piedra verde, instrumentos en piedra y obsidiana, destacándose las esculturas de cabezas de serpientes procedentes de la zona arqueológica de La Peña. Sin embargo, a pesar de que la zona cuenta con puntos de atractivo turístico, la afluencia de visitantes en ese tramo, es muy baja, debido a que el museo se encuentra desvinculado con todo el corredor. Esta fachada no utiliza en su totalidad colores del Reglamento de Imagen Urbana, de igual manera la estructura de su acceso incumple con los lineamientos establecidos en el mismo y carece de vegetación.

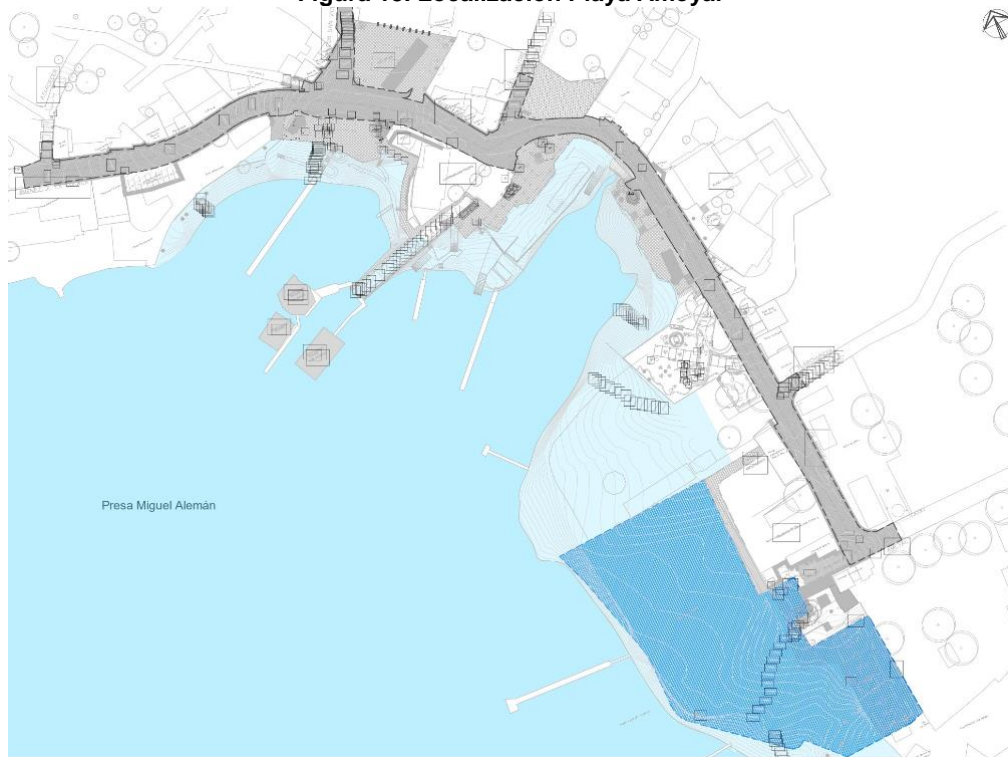
Figura 13. Localización Playa Ameyal

La zona de la playa se ubica al sur del Frente Lacustre, al final de la calle Ameyal, colindando al norte con la plaza Estado de México y un predio privado, al este con el predio de CFE y la calle Ameyal y al sur y oeste con la presa Miguel Alemán; tiene un área aproximada de 12,820 m². Es una zona que en temporada de lluvias tiende a ser inundada por la presa Miguel Alemán, la vegetación es casi nula y el suelo es de carácter arcilloso.

del terreno presenta también deslizamiento hacia la presa debido al arrastre que provoca el agua de la presa Miguel Alemán. Al ser una zona de inundación, no existe cobertura vegetal en la playa tanto de estrato herbáceo como arbustivo, lo que conlleva a aparentar una imagen de deterioro en todo el espacio. El manejo de los residuos en esta área producto del comercio informal en la zona, no se encuentra regulado lo cual produce en ciertas zonas focos contaminantes generando una imagen negativa del sitio.

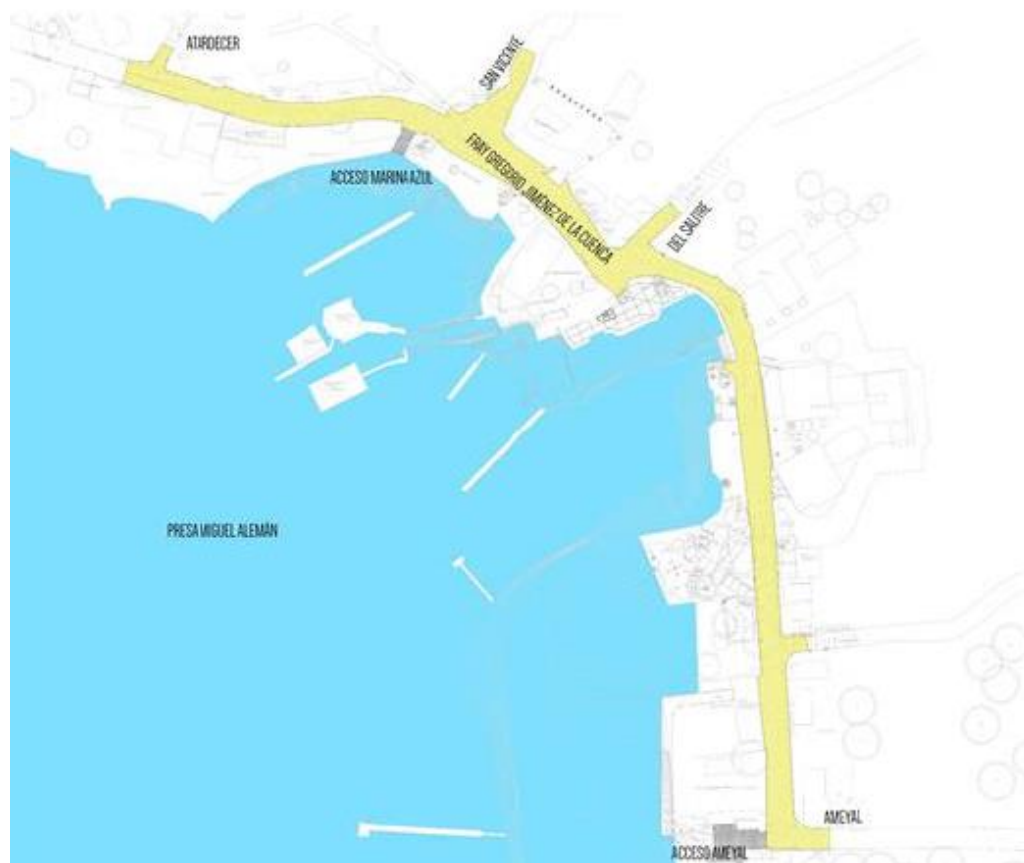
Figura 14. Localización Corredor y Accesos a Presa

Los pavimentos en ciertas zonas están deteriorados, la obstaculización en banquetas y en el arroyo vehicular hacen percibir el espacio cargado y perder las visuales atractivas a los demás espacios.

La circulación peatonal es discontinua y no cuenta con accesibilidad universal, para personas con movilidad limitada.

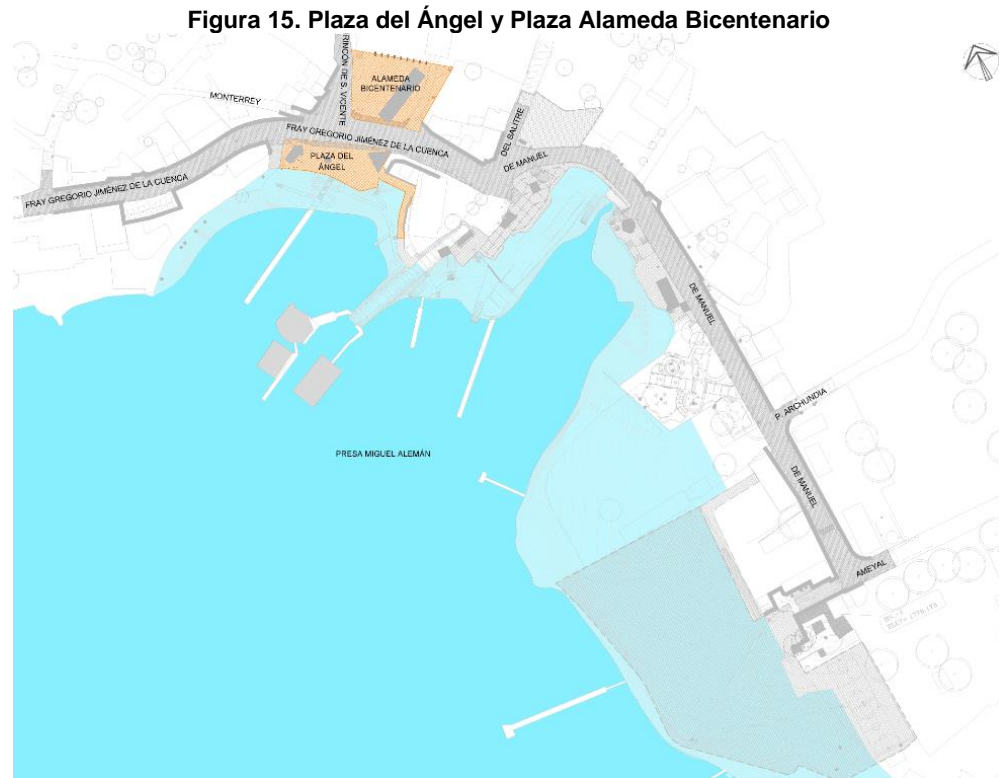
**2) Plazas públicas (Alameda y del Ángel, Plaza de la Capitanía y Plaza Mariposa).
Alameda y del Ángel:**

La Plaza Alameda Bicentenario tiene una superficie de 1,172.96 m² y se ubica viendo hacia la presa con la calle Rincón de S. Vicente a la derecha, un estacionamiento público a la izquierda, en la parte de atrás colinda con la Alameda Bicentenario y al frente con la calle de Fray Gregorio Jiménez de la Cuenca, que al cruzar por un REVO conecta con la Plaza del Ángel.

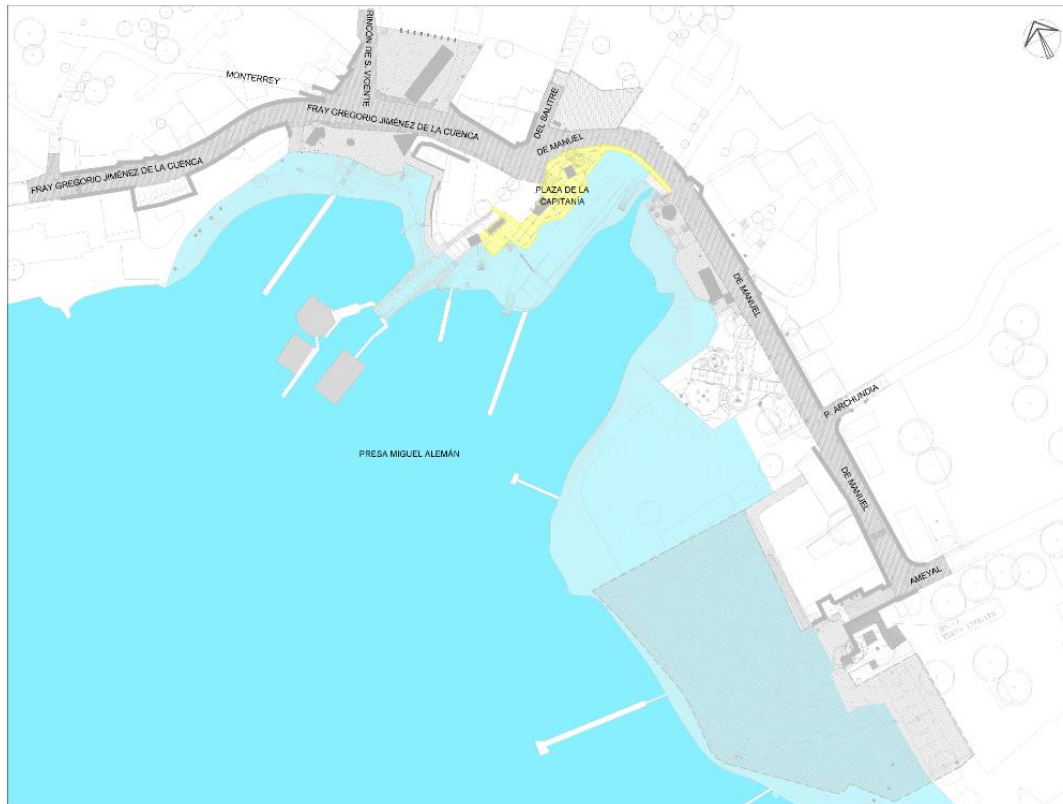
Figura 16. Localización Plaza de la Capitanía

Esta plaza cuenta con dos accesos ya que en todo el perímetro tiene un barandal de herrería color negro. En ambos casos se accede por medio de rampas y escalones. La losa de concreto de aproximadamente 15 cm tiene dos grandes oquedades porque están dos grandes árboles plantados desde la base del estacionamiento (aproximadamente a 4.00 m). El acabado de la plaza es de piedra bola y cantera rojiza. La plaza de la capitanía tiene una conexión directa con la plaza de la mariposa por medio de un andador, este cuenta con una estructura que está anclada al muro de contención de la calle.

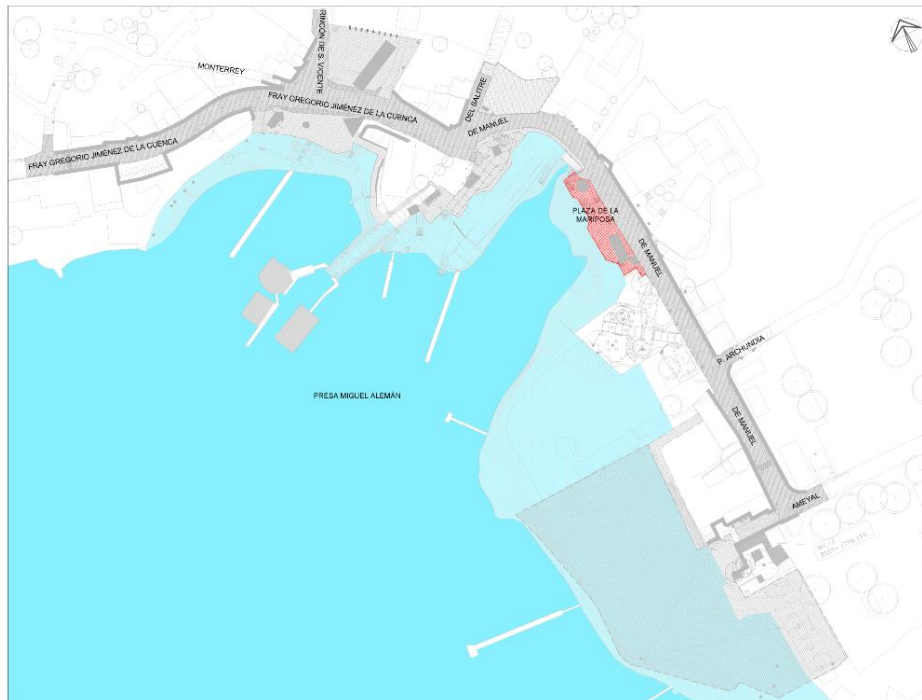
Figura 17. Localización Plaza de la Mariposa

La plaza de la mariposa tiene actualmente una vocación comercial por los puestos ambulantes de venta de diversos artículos (collares, playeras, bolsas etc.), estos puestos y sumados a otros elementos arquitectónicos como una pérgola de concreto y un módulo de información turística bloquean las visuales hacia la Presa Miguel Alemán desaprovechando el potencial de la plaza.

Por otro lado, se tienen espacios abiertos desolados, por la falta de infraestructura, la concentración de actividades en un solo punto y falta de mantenimiento de las instalaciones. Se tiene una iluminación deficiente.

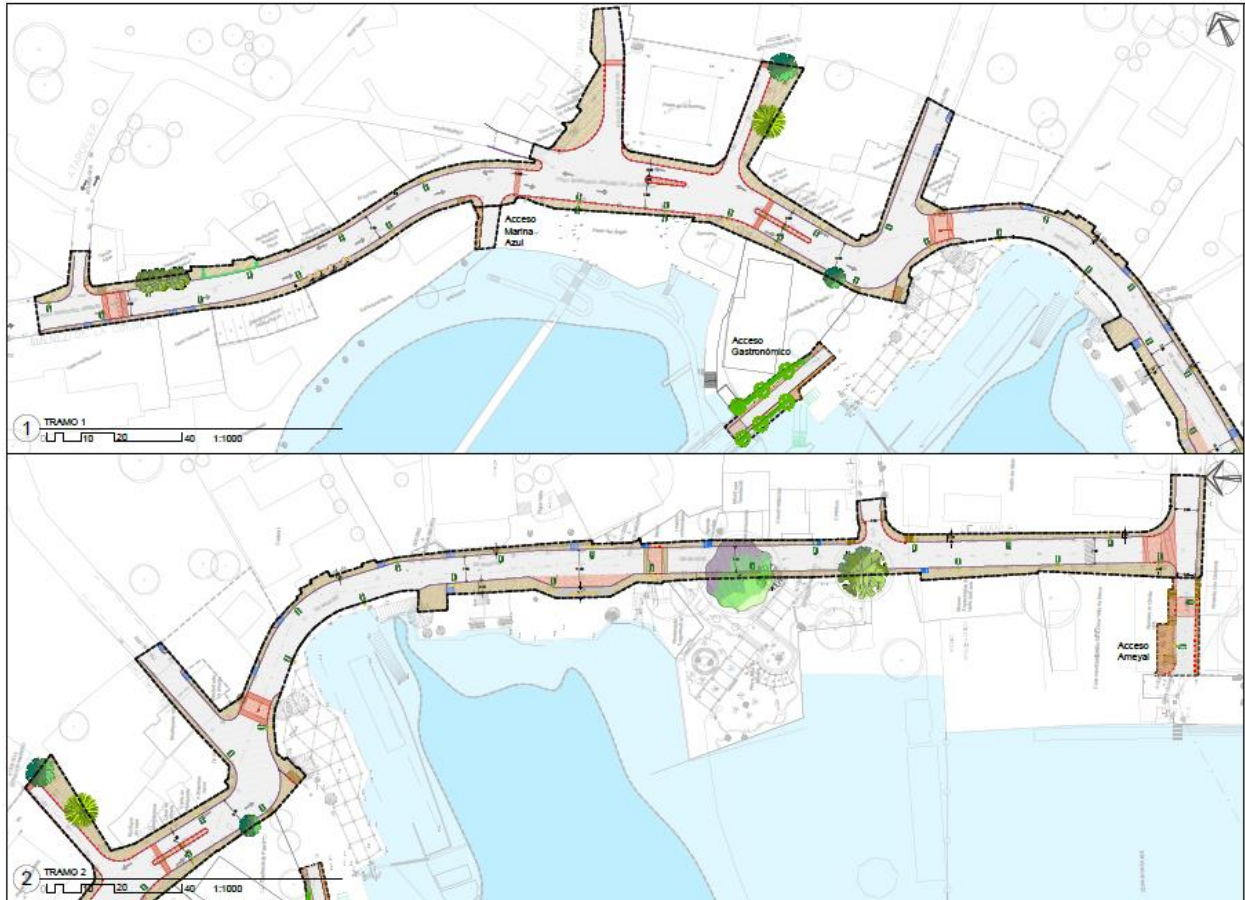
Figura 30. Planta de conjunto

En lo que respecta a drenaje pluvial, el proyecto consiste en instalación de 235m de tubería de PAD de 8" y 10" de diámetro, así como 175m de canal de concreto polimérico. Se contempla construcción de 13 pozos de visita sobre la Av. Fray Gregorio Jiménez de la Cuenca

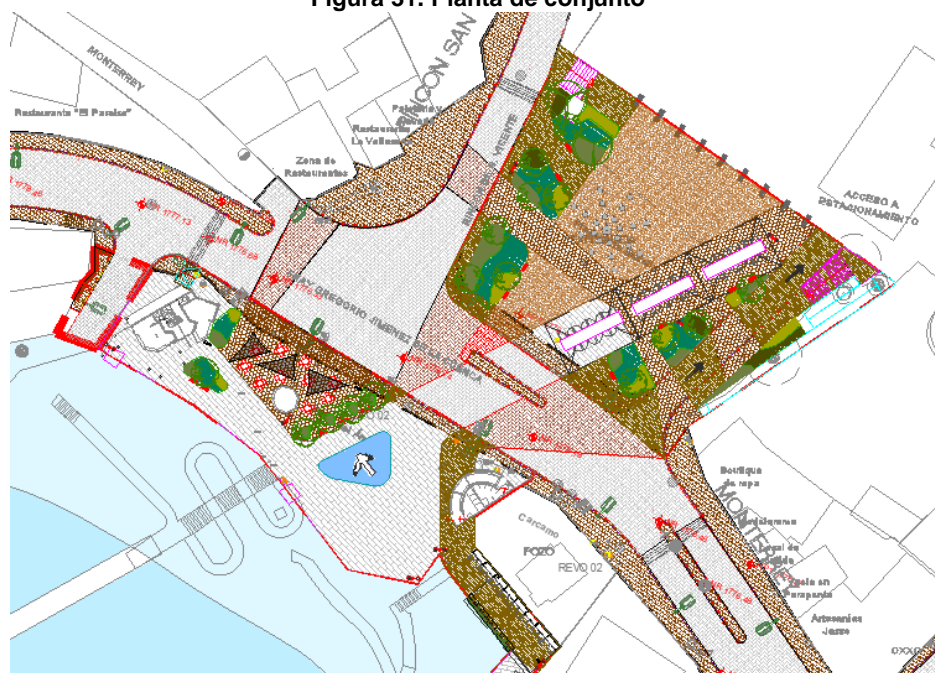
Figura 31. Planta de conjunto

Los locales comerciales existentes se remodelarán, para unificarse con el resto de todo el espacio público.

El proyecto incluye pavimentación de pórfido en 1,086.31m², pavimento de baldosa rectangular en 203.03m².

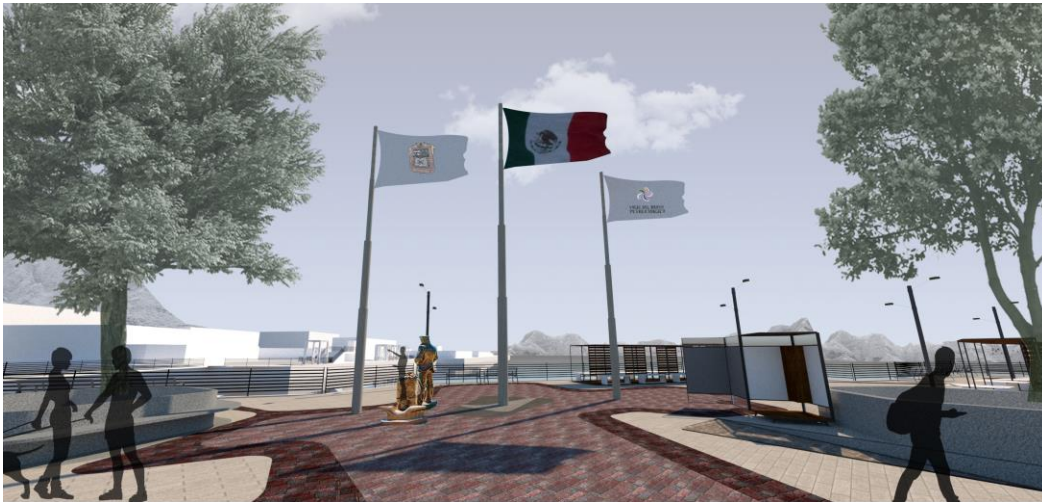
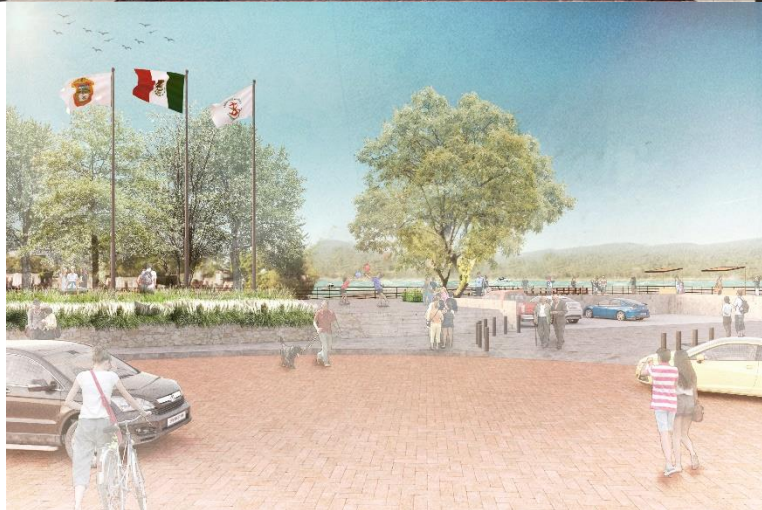
Figura 35. Render Plaza de la Capitanía

Finalmente, en cuanto a mobiliario, se tendrá 10 bancas, 3 depósitos de desechos, 2 esculturas, 3 binoculares para miradores, 1 asta de bandera.

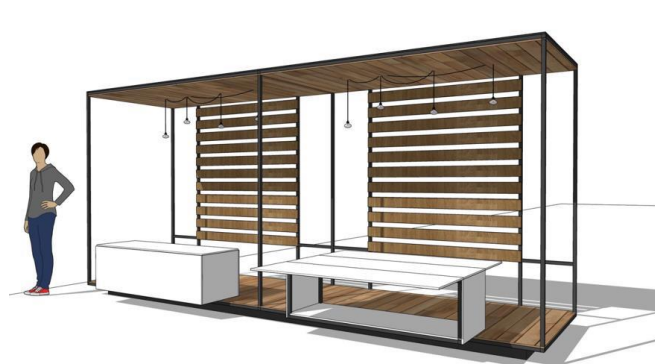
Figura 39. Módulo comercial

El módulo es de forma rectangular, y está compuesto por listones de madera dispuestos horizontalmente, presenta una cubierta plana.

Consiste en construcción de módulo comercial, a base de bastidores de módulo con PTR, con travesaños interiores de perfil tubular (75.64m). Para recubrimientos se considera lámina lisa de acero, panel de MDF y lambrín de tabletas WPC (28.81m² en total). En pisos serán a base de triplay y hule antiderrapante. Para cubiertas, el proyecto contempla plafón de panel de yeso, lámina galvanizada y rejilla metálica.

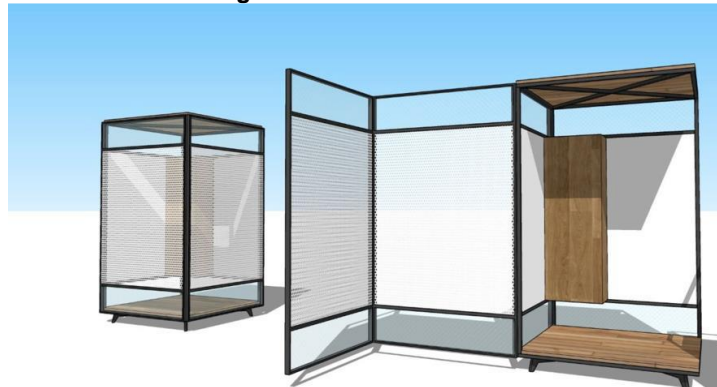
Figura 41. Módulo turístico

El módulo es de forma cuadrado y está compuesto por listones de madera dispuestos horizontalmente, presenta una cubierta inclinada a un agua. Presenta en dos de sus caras exteriores la posibilidad de colocar publicidad retroiluminada, que permitan brindarle al módulo vida útil y funcional en la ciudad incluso en horario nocturno.

Construcción de módulo turístico a base de panel de triplay (1.74m²), panel de lámina multiperforada (5.83m²), bastidor de PTR (38.45) y marcos de acero (38.72m). Para piso se contempla hoja de triplay, y para cubierta plafón de panel de yeso, así como cubierta de 4 gajos a base de lámina galvanizada. Además, se incluye locker a base de triplay.

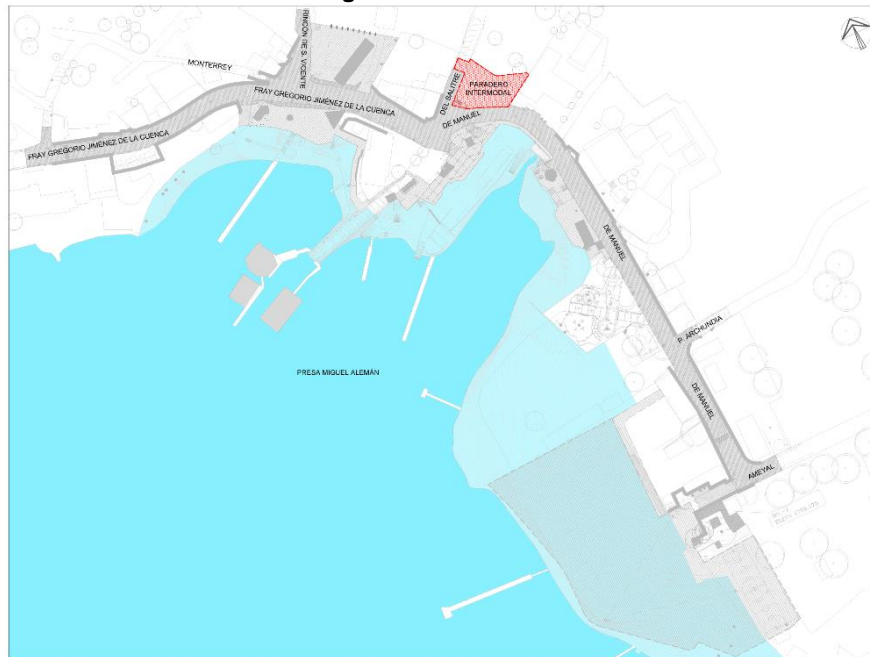
Figura 44. Localización

La configuración del espacio se distribuye en el siguiente programa: carril de parada, dársenas de embarque, acceso peatonal a la parada, La construcción de carriles de circulación se plantea mediante losas de concreto hidráulico armado de 10 cm de espesor, premezclado. Mientras que el piso se plantea con un acabado de baldosas de concreto prefabricadas para exteriores, acabado bajo relieve sin pulir realizado sobre solera de concreto simple de 15 cm de espesor.

La nueva construcción que se proyecta, consiste en la ejecución de una pérgola cubierta, para el itinerario peatonal, así como para la espera y embarque-desembarque de los autobuses. La

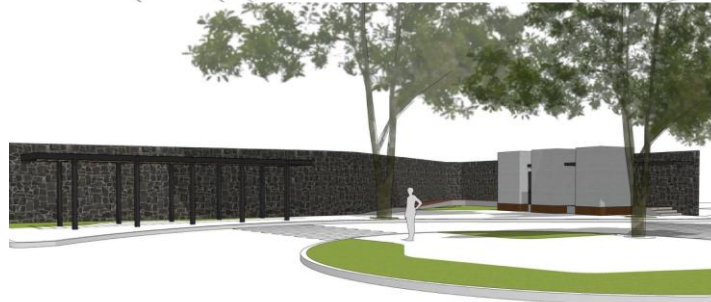
Figura 45. Paradero intermodal

Se proponen tres pabellones que servirán como módulos de sanitarios públicos (uno para hombres, otro para mujeres y otro para discapacitados). Estos se emplazan en una esquina del predio en ordenamiento en serie y cada uno que contienen los WC, mingitorios y lavabos correspondientes.
