Análisis Costo – Eficiencia

**Imagen Urbana del Frente Lacustre del Centro
Histórico de Valle de Bravo.**

Proyecto de Integración Urbana del Frente Lacustre del Centro Histórico de Valle de Bravo, Valle de Bravo, Estado de México.

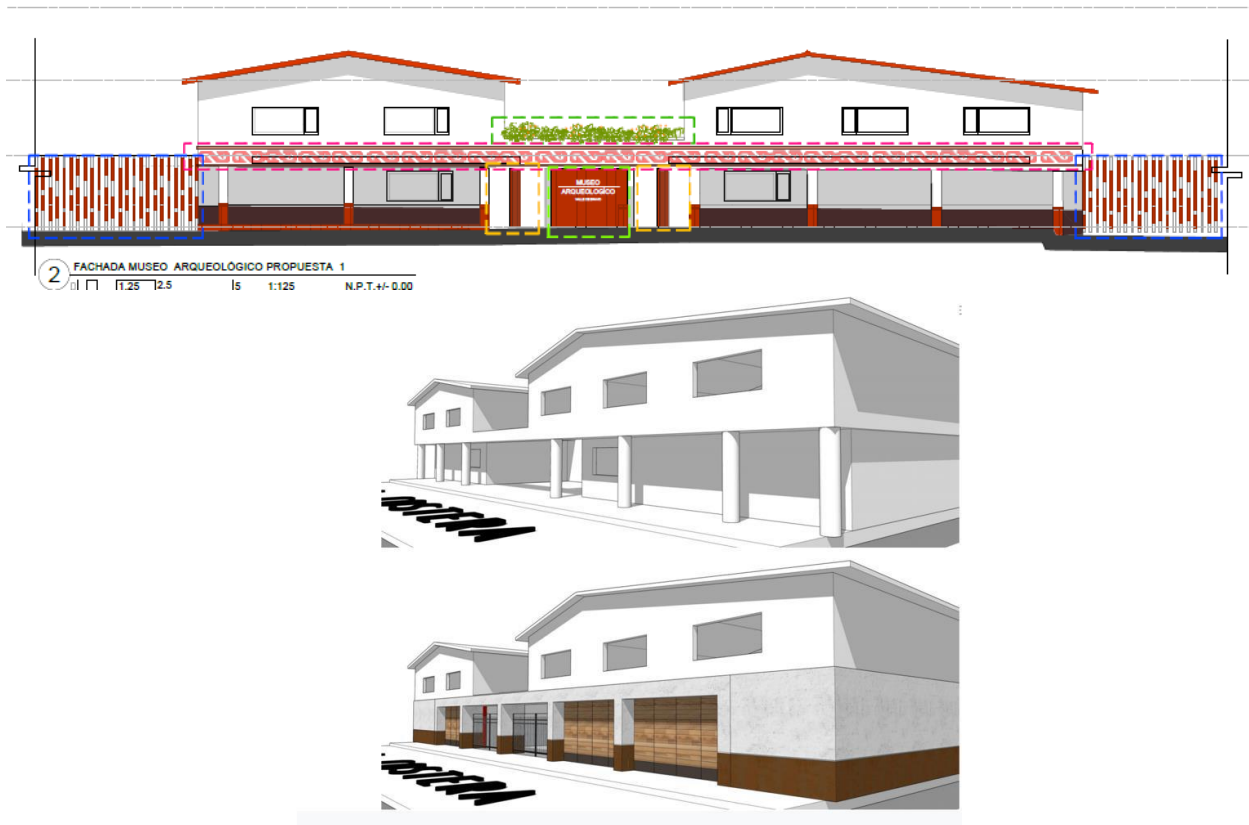
Figura 46. Museo de Arqueología

En señalización, el proyecto contiene 137 letreros en placa de acero y recorte vinil; en mobiliario 37 piezas, como son sillas, sillones, racks, etc.

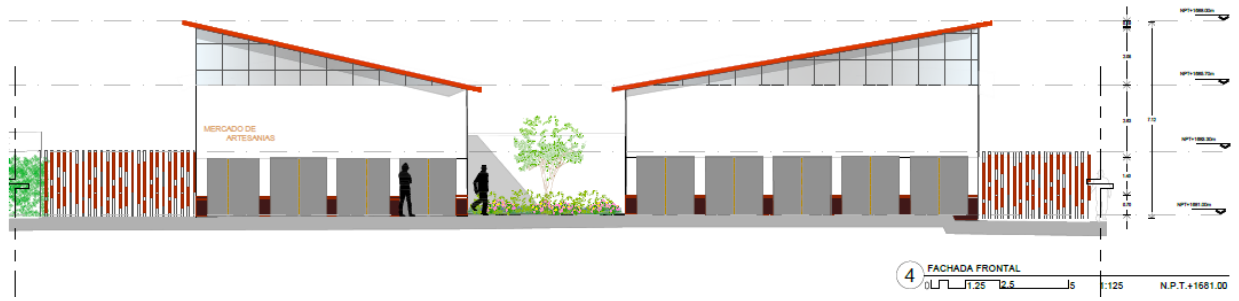
Figura 47. Mercado de Artesanías

Asimismo, se tendrá 37 señales informativas, 27 mesas/baúl, 27 muebles de guarda, 11 libreros de tabla de pino; instalación de 2 cocinas y puestos comerciales mediante cubiertas de triplay, repisas de MDF, muretes de Tablaroca, muros divisorios de triplay, paneles divisorios.

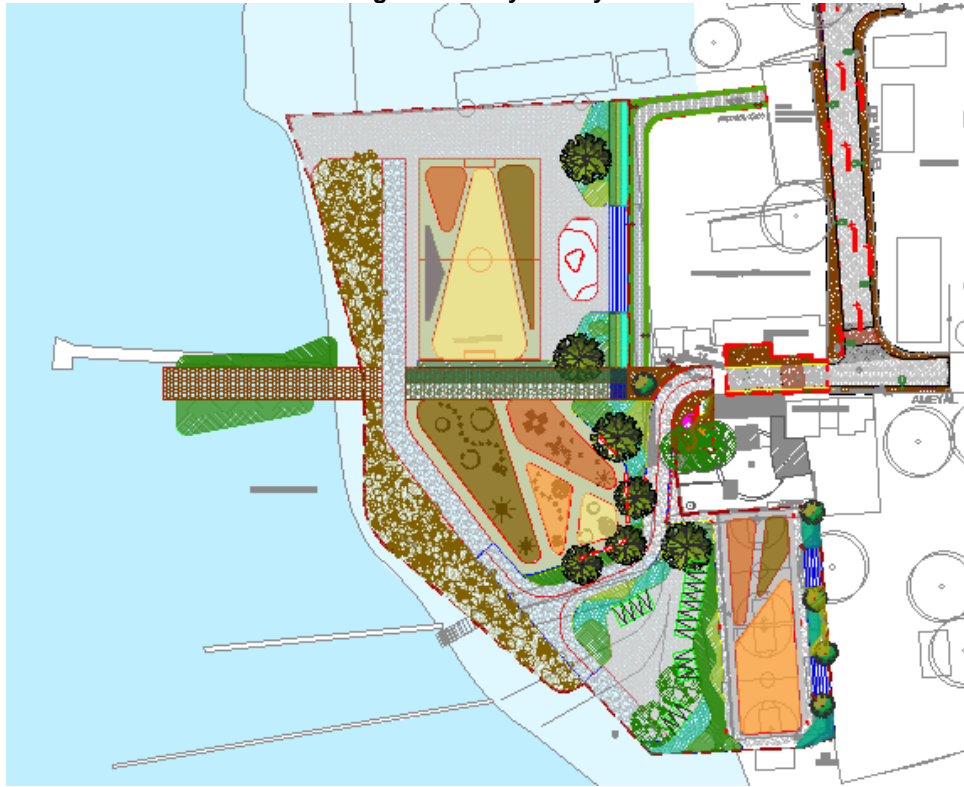
Figura 48. Playa Ameyal

Por último, recibirá tratamiento el borde de la playa para evitar que se deslice el suelo cuando sucedan los cambios de nivel de la presa mediante un dique de rocas.

Para el diseño de la playa ameyal se pensó en un conjunto de actividades que hiciera más atractiva la zona, el diseño está compuesto de la siguiente forma:

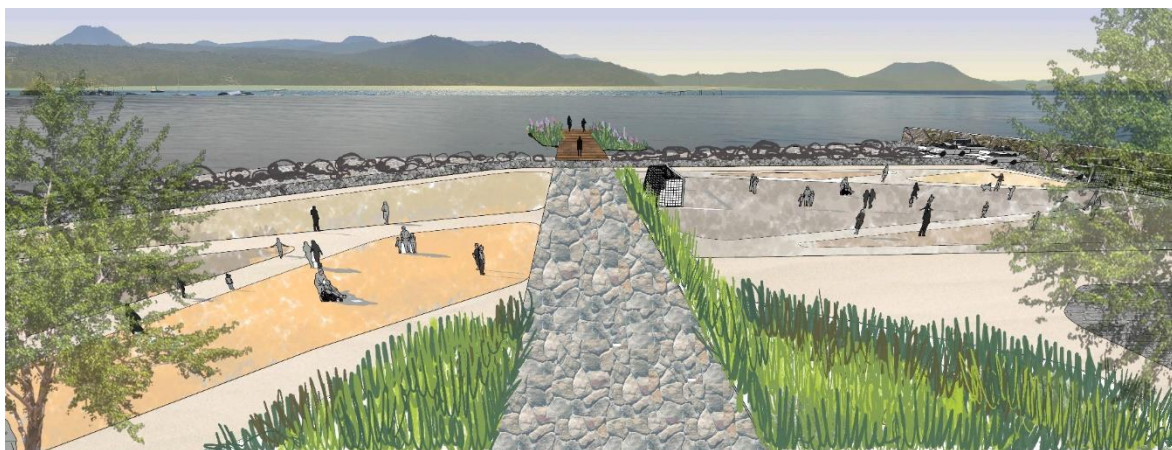
Figura 49. Render Playa Ameyal

De mobiliario se contempla 9 bancas y 1 contenedor.

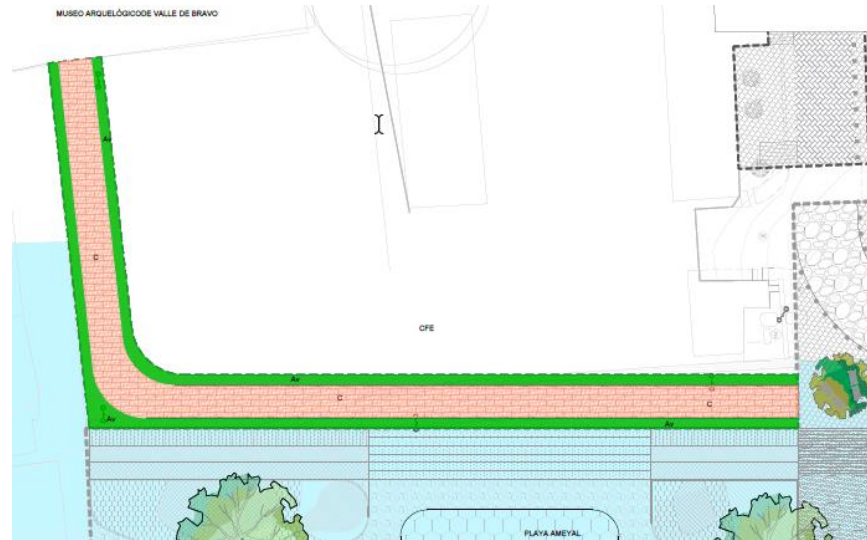
Figura 50. Franja de Playa

Consiste en la conexión del museo con la playa, se proyecta un andador que conecte el acceso del museo con el vestíbulo de la playa Ameyal. Este espacio es aproximadamente de 57.44 m de longitud, con un ancho mínimo de 5m.

Para este espacio de conexión se proponen principalmente dos la primera es la circulación peatonal con 288.76 m² y con dos franjas perimetrales a esta se encuentran las áreas verdes con un total de 177.70 m². El total de intervención del área de conexión es de 466.46 m².

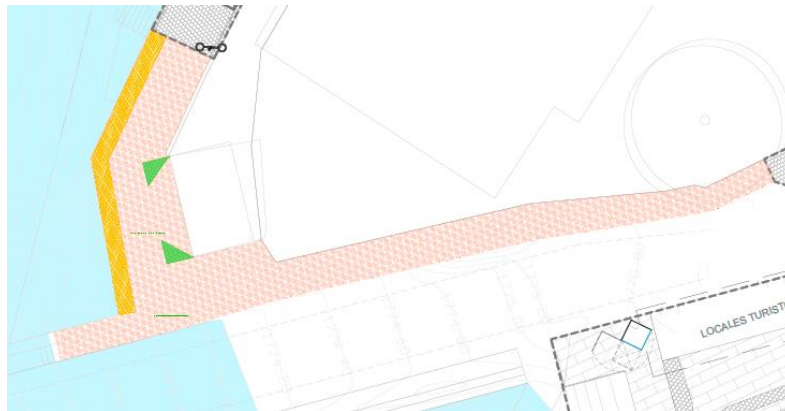
Figura 51. Andador inundable

El andador de la franja inundable va desde la plaza del Ángel hasta la plaza de la capitania. Este itinerario peatonal comunica directamente a ambos espacios públicos.

Éste será un espacio irregular en el cual se ampliará en la sección del itinerario peatonal desde la plaza del Ángel hasta la plaza de la capitania.

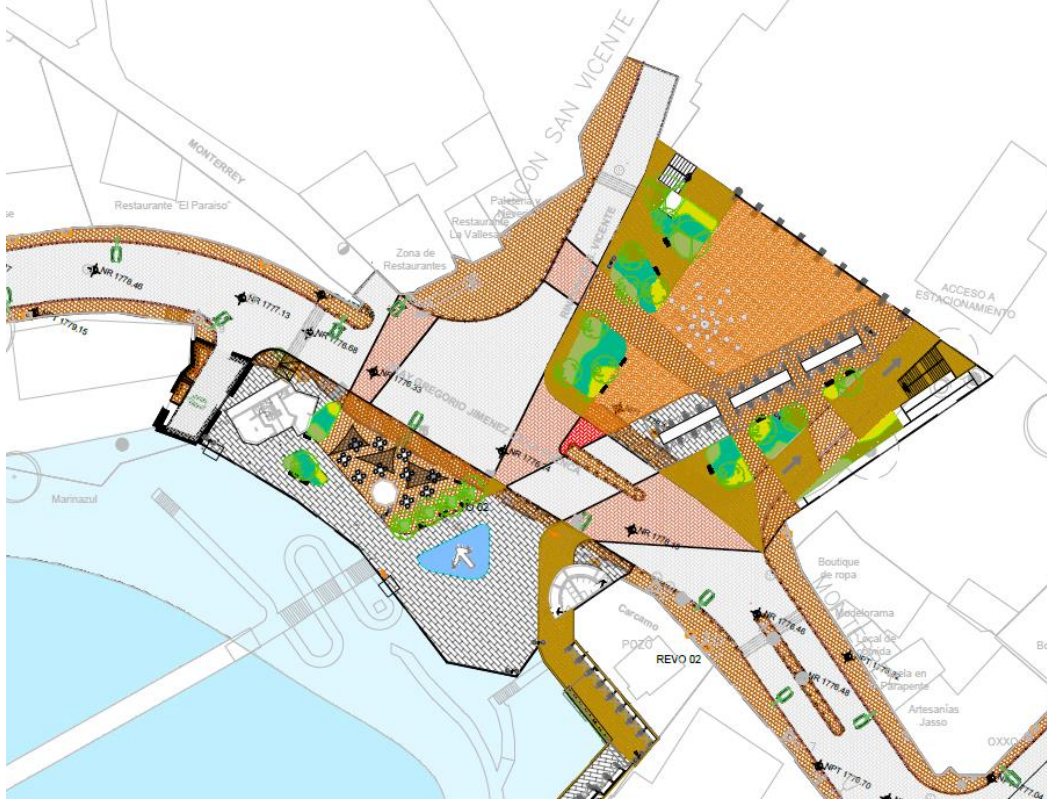
Figura 53. Plaza Bicentenario y del Ángel

Se muestran plantas arquitectónicas generales del proyecto:
